# La source Saint-Nicaise et son aqueduc médiéval

par Bertrand Rouziès

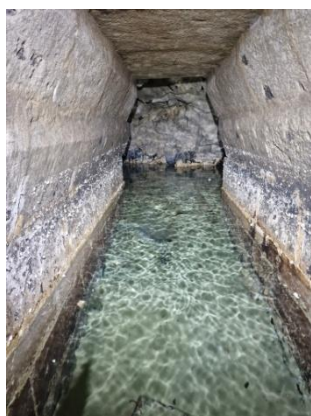
Grotte de la source Saint-Nicaise et départ de l'aqueduc médiéval.  
© Métropole Rouen Normandie

La source Saint-Nicaise prend naissance dans une grotte sous la cour du 15 rue des Requis, descend en biais vers l'ouest par un aqueduc vers le jardin du presbytère de l'église Saint-Nicaise, passe sous ledit presbytère, puis fait un coude plein sud pour suivre l'axe de la rue Saint-Nicaise. Autrefois, dans son parcours canalisé, elle tournait à droite rue Orbe, puis filait plein sud rue Abbé-de-l'Épée, avant de faire un nouveau coude vers l'ouest et d'alimenter, entre autres, le lavabo des appartements du gouverneur de Normandie, dans le Logis du roi du palais abbatial, puis plus tard la fontaine de *Nessus et Déjanire*, qui figure un viol devant lequel les couples de jeunes mariés aiment à se faire photographier... Un rameau distribuait l'eau à l'infirmerie de l'abbaye. La source des Champs, quant à elle,

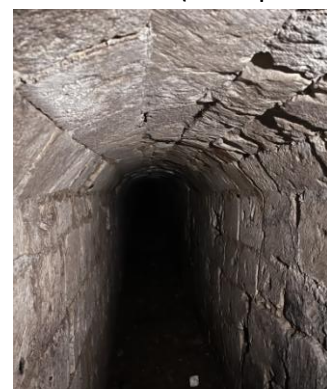
Débouché de l'aqueduc de la source des Champs, 8 rue Saint-Nicaise. © Boisé de Saint-Nicaise

l'ancienne église paroissiale. L'aqueduc de la source des Champs, à voûte ogivale par endroits, long de 150 mètres environ, part du collège Fontenelle et s'arrête en tant qu'ouvrage praticable dans la cave du 8 rue Saint-Nicaise. Les deux sont, sur l'essentiel de leur parcours, une infrastructure médiévale datée du lotissement du secteur au milieu du XIII<sup>e</sup> siècle, qui a été réparée, consolidée et améliorée au fil des siècles, avant d'être quasiment oubliée à l'époque contemporaine.

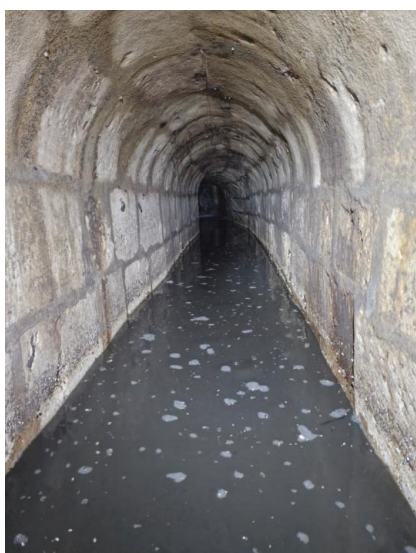
Aqueduc Saint-Nicaise sous le presbytère,  
section refaite au XVII<sup>e</sup> siècle.  
© Métropole Rouen Normandie

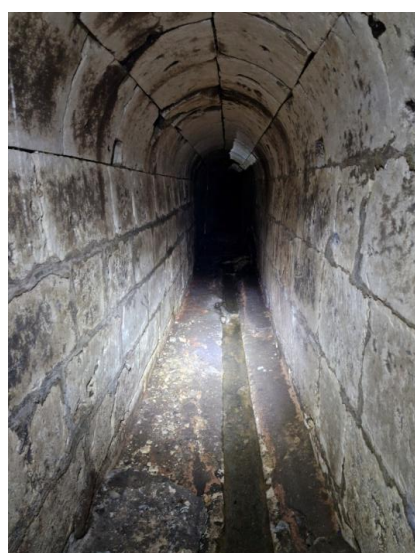
Aqueduc Saint-Nicaise sous la rue Saint-Nicaise,  
XIII<sup>e</sup> siècle.  
© Métropole Rouen Normandie

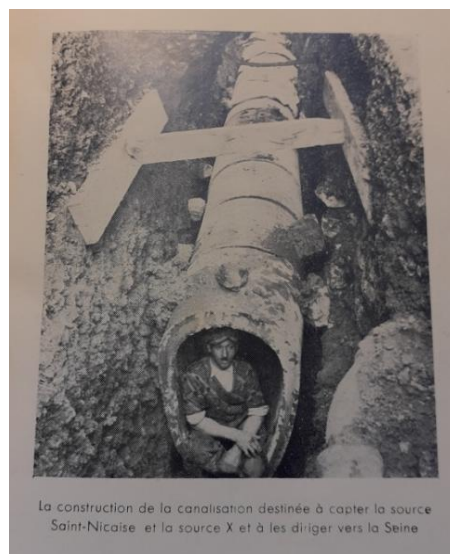
Quoi qu'il en soit, la dérivation aménagée en 1939, dont on peut voir ci-contre la section, recueillait et la source Saint-Nicaise et la source X, ce qui a permis de stabiliser efficacement et durablement le bas-côté sud de la nef moderne de l'église. La légende de la photo indique que cet ouvrage était destiné à les capter et à les diriger vers la Seine. Il n'était pas question de les mêler aux eaux des égouts. Ce souci, à une époque où la ville ne manquait pas d'eau potable et eût pu sacrifier une source d'approvisionnement secondaire (par son débit), nous amène à espérer que la source Saint-Nicaise soit prochainement disjointe du réseau unitaire et son aqueduc, exceptionnellement bien conservé malgré bien des avanies, restauré, de façon qu'on puisse le visiter.
